Restauración del Suplemento al Índice General de la Librería de la Condesa de Campo de Alange

María Burgaleta López
Luz Díaz Galán

La restauración de esta obra se llevó a cabo como parte del trabajo realizado durante la Campaña de Verano 2005 en el Departamento de Conservación y Restauración de la Biblioteca Histórica “Marqués de Valdecilla” de la Universidad Complutense de Madrid, organizada por la Escuela Superior de Conservación y Restauración de Bienes Culturales de Madrid en colaboración con dicha biblioteca.

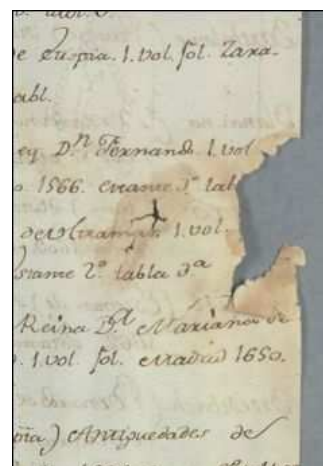
En estos documentos, las alteraciones más importantes del soporte se encuentran localizadas en unas zonas muy concretas de sus laterales. En éstas, los principales problemas de conservación son la debilidad y las pérdidas del soporte. La debilidad del soporte tiene principalmente causas extrínsecas ya que al ser un papel de trapos de buena calidad, a priori, sus elementos constituyentes no provocan su deterioro. Éste ha sido causado por un exceso de humedad en esa zona, asociado a otros factores extrínsecos de tipo biológico.

Por otra parte, el exceso de humedad combinado con una elevada temperatura ha originado la proliferación de hongos en esa zona. Éstos descomponen la celulosa en glucosa, de modo que el papel se debilita y adquiere un aspecto blando y algodonoso; además, sus productos metabólicos contienen elementos ácidos que fomentan la degradación del papel y causan cambios cromáticos. Así, en las zonas deterioradas, el soporte está acidificado, teniendo un valor de $\text{pH} \approx 5,96$.

Con la manipulación, las zonas más debilitadas han terminado desprendiéndose, siendo frecuentes las zonas separadas y las zonas perdidas en esa parte del soporte. También aquí son numerosos los desgarros del papel.

Fig. 7: Detalle de la zona más deteriorada de uno de los pliegos del
Suplemento. En la imagen se puede apreciar el debilitamiento del soporte
debido a la acción de la humedad y de los microorganismos; estos factores
extrínsecos de deterioro también han provocado cambios cromáticos en el
papel. Finalmente, son importantes los desgarros y las zonas perdidas del
soporte.

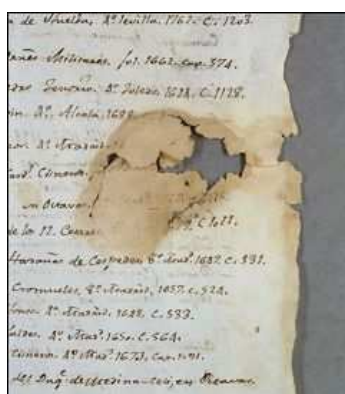
Fig. 8: Detalle de la zona más deteriorada de uno de los pliegos del Suplemento.

Por otra parte, se ha comprobado que las tintas de estos documentos no presentan un elevado número de cationes Fe(II), lo que indica que su acción corrosiva no es importante. Para detectar la presencia de cationes Fe(II) en las tintas ferrugínicas se ha utilizado un papel indicador de estos cationes a base de bathophenanthroline, siendo el test negativo. De todos modos, las tintas han migrado al otro lado del papel, de forma más acusada en las zonas con mayor concentración de tinta. Finalmente señalar que en las zonas más deterioradas del soporte, las tintas han sufrido un proceso de empaldecimiento, llegando incluso a borrarse. Esto es debido a la acción degradativa de los hongos, que también afecta a los elementos sustentados.

En la imagen se puede apreciar cómo la acción degradativa de los hongos ha afectado a las tintas ferrogálicas empalideciéndolas notablemente

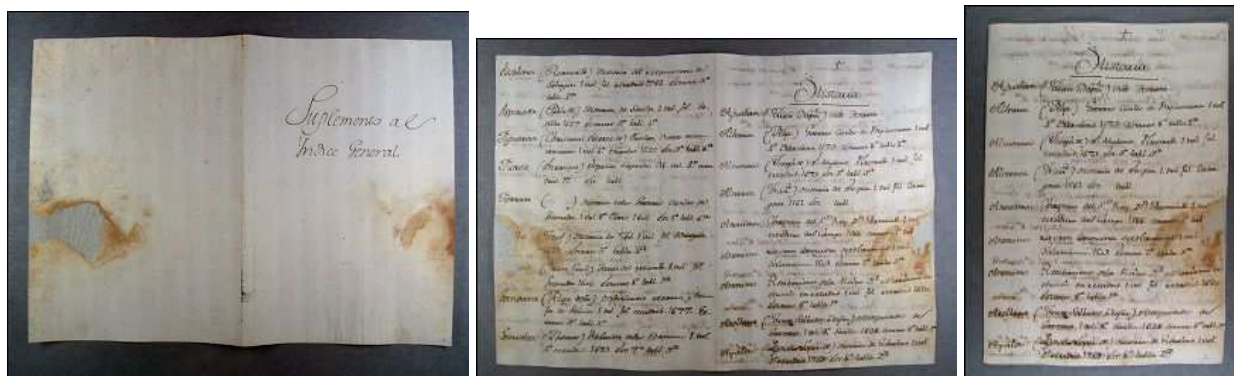
Fig. 16, 17 y 18: Imágenes del estado de los pliegos después del tratamiento de restauración.

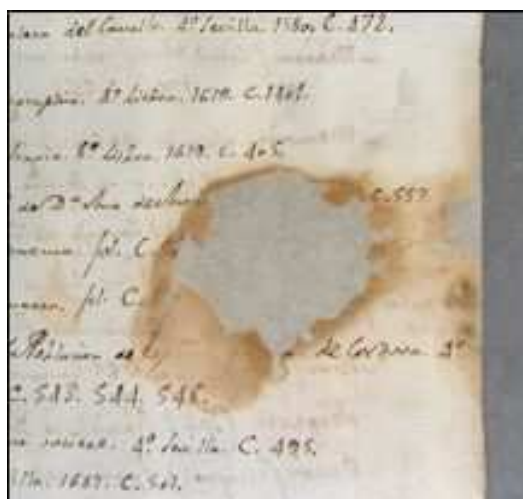
Fig.19: Detalle de la restauración llevada a cabo en la zona más deteriorada de los documentos.
